Sporting 2 – 714700 S2

Dækroset ved tilslutning bagfra

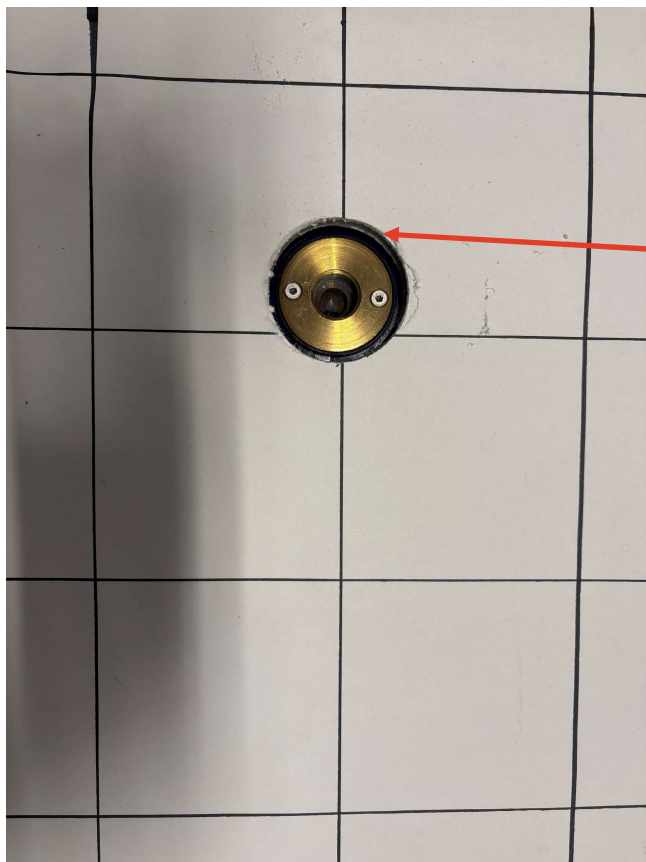
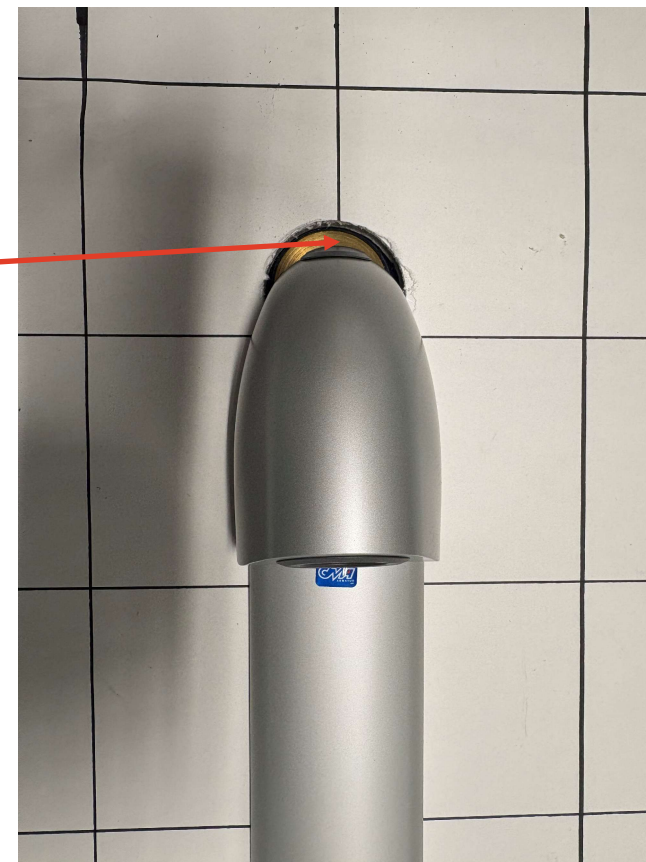
Ved tilslutning bagfra kan man få en udfordring med at "hul" ved indmuringsdåse ikke dækkes
